Bouwtechnische keuring Café Friescheveen

Meerweg 136 te Haren

Projectcode	P06273
Rapportnummer	TVA_231180
Status	Definitief
Opdrachtgever	Prolander
Projectleider	J. Steenbeeke
Datum	05 december 2023

**Bouwtechnische bouwkundige keuring van een
Cafe Friescheveen met woonhuis aan de Meerweg 136 te Haren
P06273**

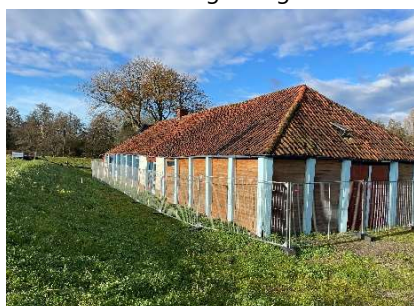
Er is een verzakking waargenomen en herstel is noodzakelijk

Bij een kleine zetting is herstel niet nodig en volstaat het dichtzetten van de scheur met een flexibele kit. Bij een verzakking moet de draagconstructie worden versterkt. Bij grondverzakkingen kan men er voor kiezen om de grond onder de fundering te liften. Dit houdt in dat de grond weer in oorspronkelijke positie wordt gebracht.

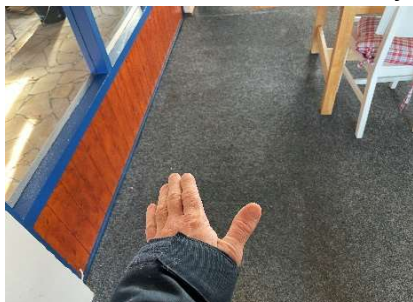
In de houten vloeren is een aanzienlijk verloop waargenomen

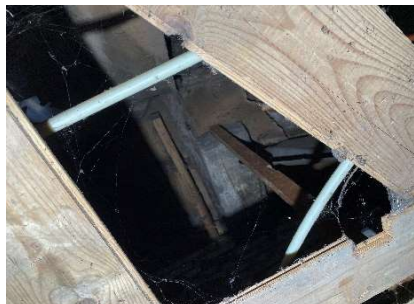
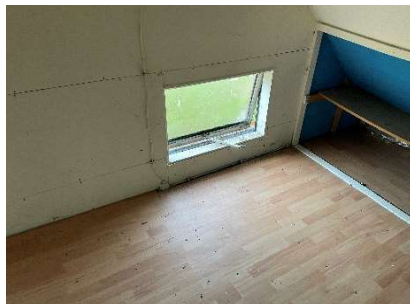
Enkele delen van de verdiepingsvloer zijn verzwakt.

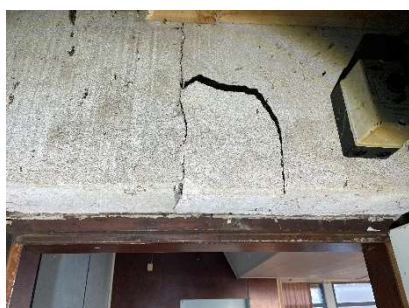
De scheuren boven openingen in de muren zijn veelal zettingscheuren die verder geen invloed hebben op de stabiliteit van de woning. De scheur is weg te werken in de afwerklaag. Voor het afwerken van onderdelen zijn geen kosten opgenomen omdat deze in eigen beheer opgelost dienen te worden.

In de wanden kan wat lichte scheurvorming aanwezig zijn, deze scheurvorming is voornamelijk ontstaan door het werken/bewegen van aansluitende constructies en heeft geen invloed op de stabiliteit van de woning/de onderdelen. Het type afwerking heeft veelal invloed op de zichtbaarheid van scheurvorming.

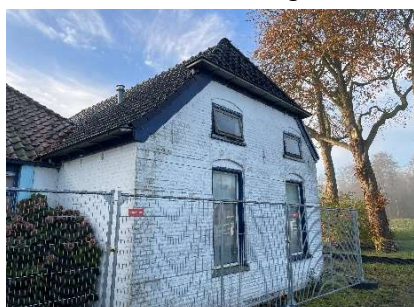
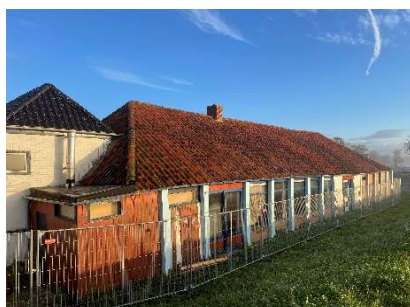
Houten gevelafwerking, in de gevel zijn sierelementen opgenomen zoals spekbanden, sluitstenen en lijsten en het metselwerk is voorzien van een afwerking.

Het buitenschilderwerk is/wordt schraal, verflagen zijn op diverse plaatsen ingescheurd/beschadigd en op een enkele plaats is het houtwerk licht aangetast/beschadigd. Het is noodzakelijk om binnen 1 jaar periodiek onderhoud uit te voeren, houd hierbij rekening met incidenteel repareren van het houtwerk.

In de gevelafwerking zijn scheurvorming en beschadigingen waargenomen en het is noodzakelijk om dit z.s.m. te repareren, deze afwerking heeft een beschermende functie en bij gebreken kunnen er lekkages optreden met grote gevolgen.

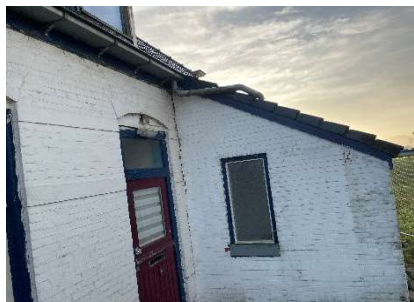
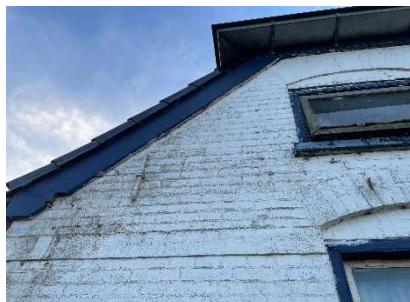
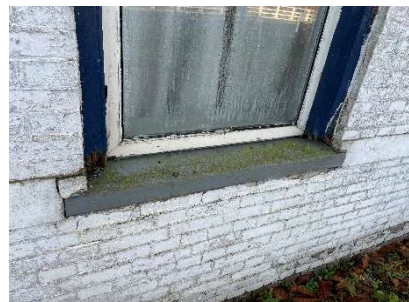
In de gevel is het voegwerk plaatselijk losgeraakt/uitgesleten en er is wat lichte scheurvorming waargenomen, het is noodzakelijk om dit z.s.m. te herstellen/te repareren om de waterkerendheid van de gevel te waarborgen en verdere schade te voorkomen/te beperken.

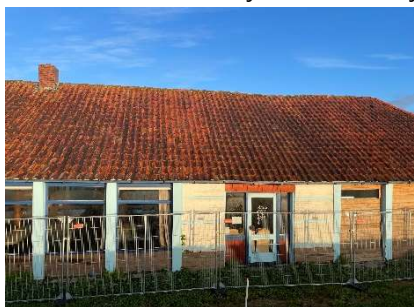
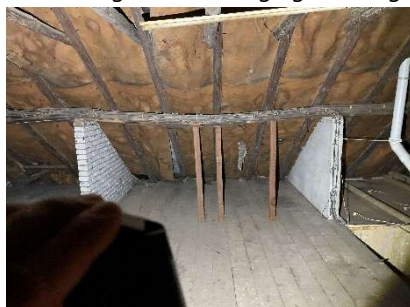
In het dakbeschoot zijn enkele lekkagesporen waargenomen, maar is niet dusdanig aangetast, zodat dit vervangen dient te worden.

In de dakconstructie zijn een aanzienlijke vervorming en beschadigingen waargenomen en wordt op meerdere plaatsen ondersteund

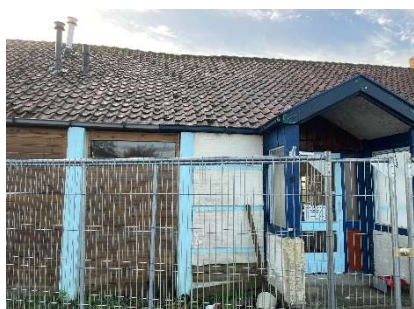
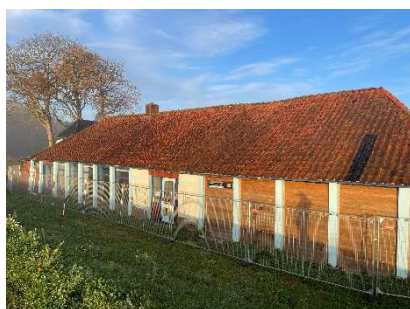
De rode dakpannen/hulpstukken/aansluitingen zijn beschadigd/liggen scheef/sluiten onvoldoende aan en onvolkomenheden/lekkages kunnen zich op termijn aandienen en/of hebben dit reeds gedaan. Houd rekening met incidenteel herstel/deelvervangings.

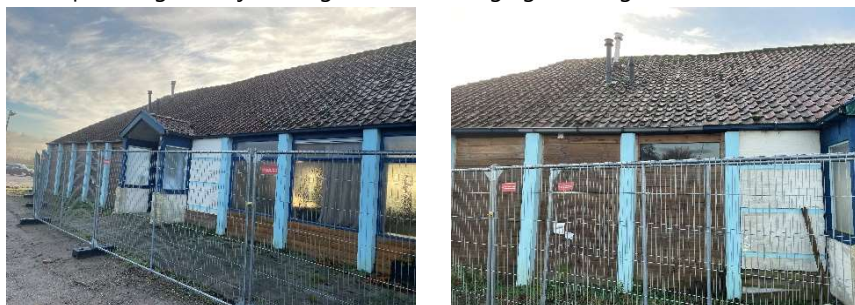
In de pvc dakgoten zijn lekkages en beschadigingen waargenomen.

Pvc dakgoten zijn gedateerd en het einde van de technische levensduur is (nagenoeg) bereikt. Onvolkomenheden/lekkages kunnen zich op termijn aandienen en/of hebben dit reeds gedaan. Houd rekening met (deel)vervanging op termijn.

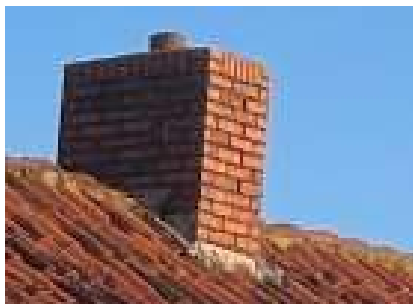
Loodaansluitingen zijn gedateerd/losgeraakt/opgewaaid en het voegwerk is deels uitgesleten, onvolkomenheden/lekkages kunnen zich op termijn aandienen en/of hebben dit reeds gedaan. Het is noodzakelijk om dit te herstellen/ te repareren.

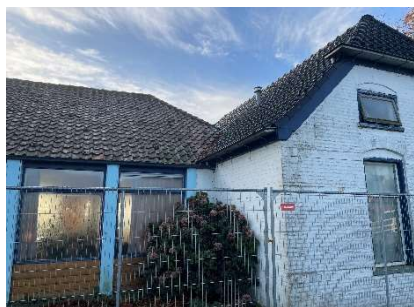
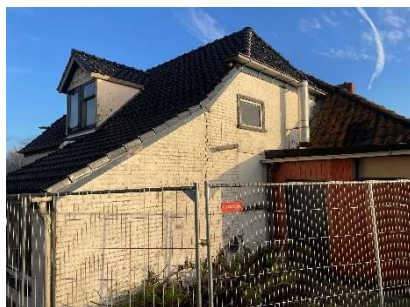
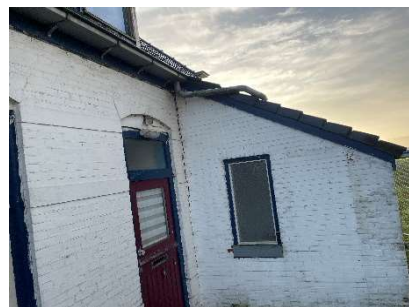
Het buitenschilderwerk is/wordt schraal, verflagen zijn op diverse plaatsen ingescheurd/beschadigd en op een enkele plaats is het houtwerk licht aangetast/beschadigd. Het is noodzakelijk om binnen 1 jaar periodiek onderhoud uit te voeren, houd hierbij rekening met incidenteel repareren van het houtwerk.

3.16	dakramen lichtkoepels dakkapellen	actie: H/O	k.v.: 100%	A.3
Advies of maatregel:			kwaliteit / conditie NEN2767	Slecht
Herstellen/repareren/deelvervanging beschadigde/aangetaste delen.			direct noodzakelijke kosten	€ 1.700,00
Periodiek-/regulier onderhoud (hiervoor zijn geen kosten opgenomen)				
Vervangen gedateerde dakvensters.			op termijn noodzakelijke kosten	€ 500,00
Periodiek-/regulier onderhoud buiten schilderwerk inclusief houtreparaties.			periodiek-/regulier onderhoud	€ 600,00
(uitvoeren voor 2023)				
Periodiek-/regulier onderhoud beglazingsrubbers, hang- en sluitwerk inclusief tochtwering en loodaansluitingen.				
			totale kosten	€ 2.200,00

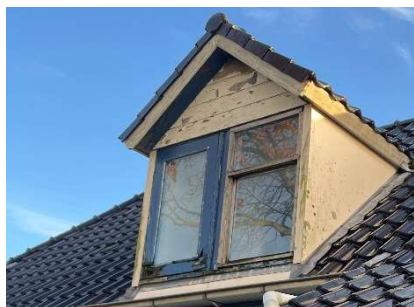
Het houtwerk is in een zeer slechte conditie en dient te worden vervangen.

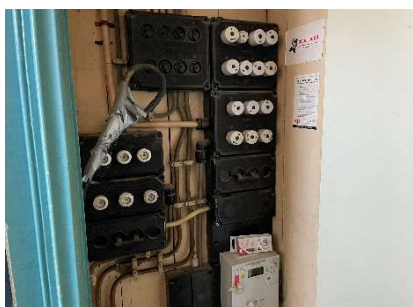
14 groepen 16A, geen aardlekschakelaar aanwezig.

De elektrische installatie is gedateerd en onvolkomenheden/storingen kunnen zich op termijn aandienen en/of hebben dit reeds gedaan. Het heeft de aanbeveling de installatie te moderniseren.

Enkele verzameldozen zijn niet afgedekt/onbeschermd bedradingen, het is noodzakelijk om dit te verbeteren.

3.17	elektrische installatie	actie: O	k.v.: 100%	A.7
Advies of maatregel: Controle/periodiek onderhoud door erkend installateur inclusief diverse kleine aanpassingen/verbeteringen. (elektrische installatie) Diverse noodzakelijke aanpassingen/verbeteringen. Kostenindicatie vervangen groepenkast. Kostenindicatie moderniseren elektrische installatie.			kwaliteit / conditie NEN2767	n.t.b.
			direct noodzakelijke kosten	€ -
			op termijn noodzakelijke kosten	€ -
			<i>nader specialistisch onderzoek</i>	€ 1.000,00
			veiligheid	€ 500,00
				€ 2.500,00
				€ 15.000,00
			woningverbetering	€ 17.500,00
			totale kosten	€ -

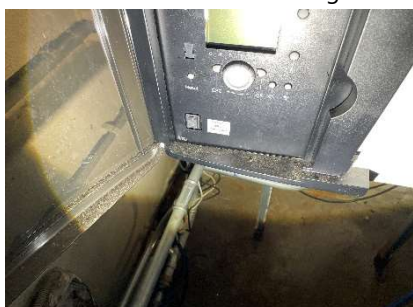
De installatie is gedateerd en onvolkomenheden/storingen kunnen zich op termijn aandienen en/of hebben dit reeds gedaan. Het heeft de aanbeveling de installatie te moderniseren.

De installatie is niet zichtbaar geaard.

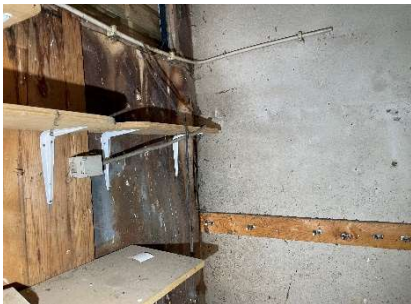
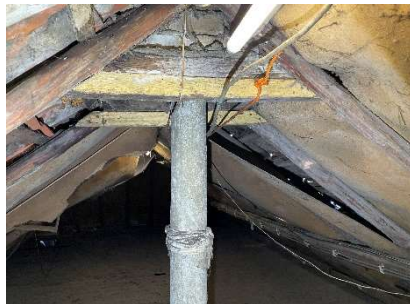
Asbestverdacht dakbeschot woonhuis, asbestverdachte voorzetwanden, asbestverdacht schoorsteenkanaal.

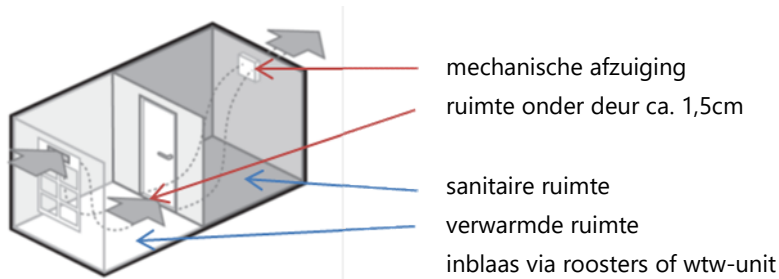
In de woning ontbreekt een permanente afzuiging en er is onvoldoende regelbare aanvoer. Het is raadzaam om dit aan te brengen, hierbij dienen de toegangsdeuren van de sanitaire ruimtes te worden ingekort zodat er een ruimte van ca. 1,5 cm ontstaat tussen de vloer en de onderzijde van de deuren.

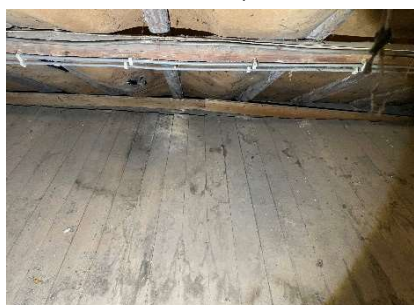
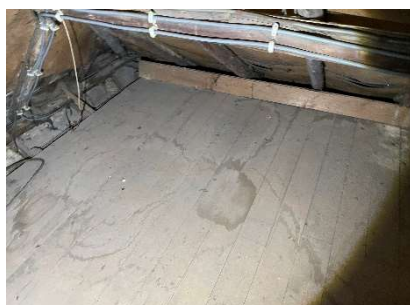
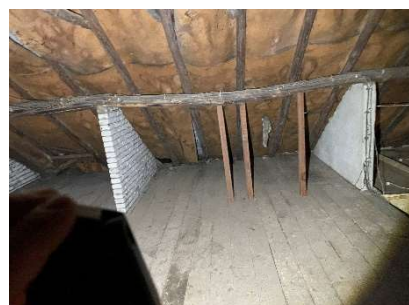
In het cafe gedeelte zijn meerdere lekkagesporen waargenomen, deze zijn voornamelijk van daklekkage(s).

In het houtwerk van de dakconstructie zijn sporen van houtborende insecten waargenomen en om enige activiteit uit te sluiten is het raadzaam om nader specialistisch onderzoek uit te laten voeren.

3.23	ongedierte schimmels lekkages	actie: O	k.v.: 100%	A.5
Advies of maatregel:			kwaliteit / conditie NEN2767	n.t.b.
Diverse reparaties/aanpassingen met betrekking tot lekkages reeds opgenomen.			direct noodzakelijke kosten	€ -
			op termijn noodzakelijke kosten	€ -
			nader specialistisch onderzoek	€ 3.500,00
Nader specialistisch onderzoek houtborende insecten inclusief preventief behandelen.				€ 2.500,00
			woningverbetering	€ 2.500,00
			totale kosten	€ -
Kostenindicatie plaatselijk herstel gevolgschades.

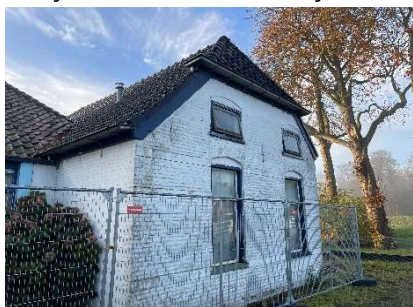
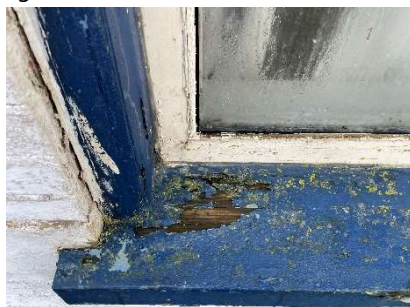
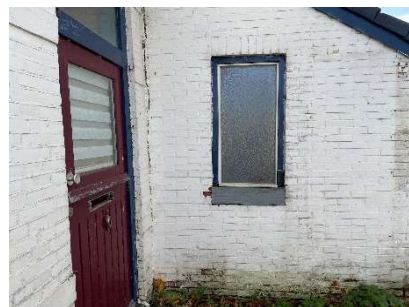
Kozijnen van het woonhuis zijn in een matige tot slechte conditie.

Het buitenschilderwerk is/wordt schraal, verflagen zijn op diverse plaatsen ingescheurd/beschadigd en op een enkele plaats is het houtwerk licht aangetast/beschadigd. Het is noodzakelijk om binnen 1 jaar periodiek onderhoud uit te voeren, houdt hierbij rekening met incidenteel repareren van het houtwerk.
