Asbestinventarisatie

RAPPORTAGE ASBESTINVENTARISATIE

Meerweg 136 te Haren

DATUM UITVOERING:	21 december 2021
TECHNISCH VERANTWOORDELIJKE	DIA dhr. G. de Vries (Dia-code 04E-081220-140642)
DATUM RAPPORTAGE:	22 december 2021
INTERNE AUTORISATIE:	22 december 2021
RAPPORT GELDIG TOT:	22 december 2024
RAPPORTNUMMER:	21-B-3640
VERSIENUMMER:	Definitief, 1.0
UITVOERDER:	FIND ASBESTINVENTARISATIE
SCA-CODE:	07-D070009.01
INVENTARISEERDER:	dhr. B. Riemersma
ASCERT-CODE (DIA):	51E-261021-411879

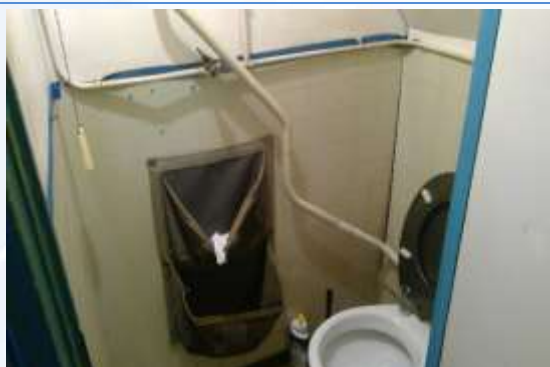
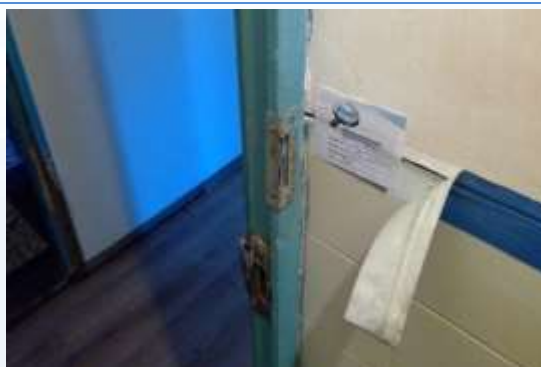
Bronnummer	1
Bron	Tegelboard
Locatie	Toilet
Monsternummer	M1
Asbestsoort(en)	Chrysotiel en Crocidoliet
Percentages (%)	2 - 5 % en 2 - 5 %
Projectnummer laboratorium	P2021-2534
Hoeveelheid	Ca. 4,2 m ²
Bevestigingsmethode	Gespijkerd
Binding	Hechtgebonden
Verwijderingsmethode	Containment
Risicoklasse	2A
Bereikbaarheid	Goed bereikbaar
Conclusies en/of aanbevelingen	
De toepassing bevat hechtgebonden asbest en is gespijkerd. Geadviseerd wordt de toepassing te laten saneren bij sloop en of renovatie.

1 | Tegelboard in het toilet

2 | Monstername tegelboard

Productspecificatie	Asbestcement vlakke plaat
Hechtgebondenheid	Hechtgebonden
Hoeveelheid asbest	4,2 m²
Percentage Chrysotiel	2 - 5 %
Percentage Amfibool asbest	2 - 5 %
Analysecertificaatnummer	P2021-2534

Risicoklasse	2A
Gebruikte versie classificatiemodel	SMART 2.4 12112021 (ingangdatum 12-11-2021)

Voorafgaand aan de werkzaamheden dient een containment te worden ingericht conform het certificatieschema.

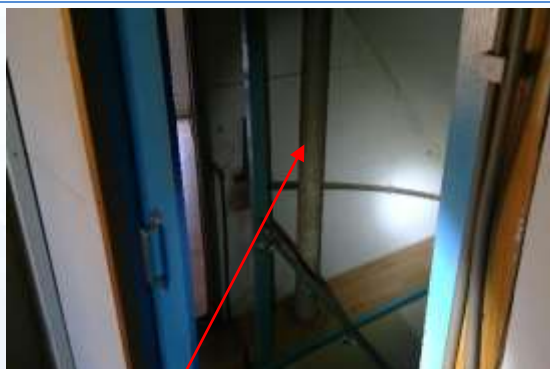
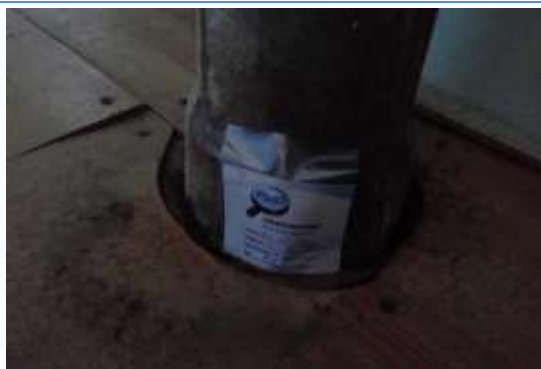
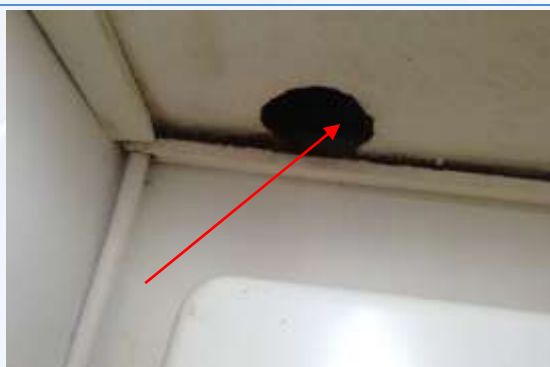
Bronnummer	2
Bron	Buismateriaal
Locatie	Hal/overloop/toilet
Monsternummer	M2
Asbestsoort(en)	Chrysotiel
Percentages (%)	10 - 15 %
Projectnummer laboratorium	P2021-2534
Hoeveelheid	1 stuks
Bevestigingsmethode	Geklemd
Binding	Hechtgebonden
Verwijderingsmethode	Containment
Risicoklasse	2
Bereikbaarheid	Matig bereikbaar
Conclusies en/of aanbevelingen	
De toepassing bevat hechtgebonden asbest en is matig bereikbaar. Het verloop van het buismateriaal is zonder destructief handelen niet goed zichtbaar. Geadviseerd wordt de toepassing te laten saneren bij sloop en of renovatie.

3 | Buismateriaal op de overloop

4 | Monstername buismateriaal

5 | Buismateriaal zichtbaar in toilet

Productspecificatie	Asbestcement buizen en kanalen
Hechtgebondenheid	Hechtgebonden
Hoeveelheid asbest	1 stuks
Percentage Chrysotiel	10 - 15 %
Percentage Amfibool asbest	< 0.1 % (niet aantoonbaar)
Analysecertificaatnummer	P2021-2534

Risicoklasse	2
Gebruikte versie classificatiemodel	SMART 2.4 12112021 (ingangsdatum 12-11-2021)

Voorafgaand aan de werkzaamheden dient een containment te worden ingericht conform het certificatieschema.

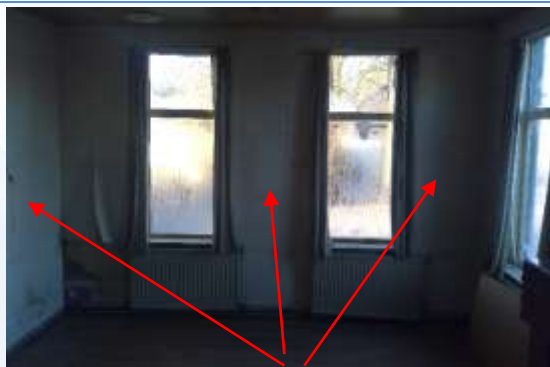
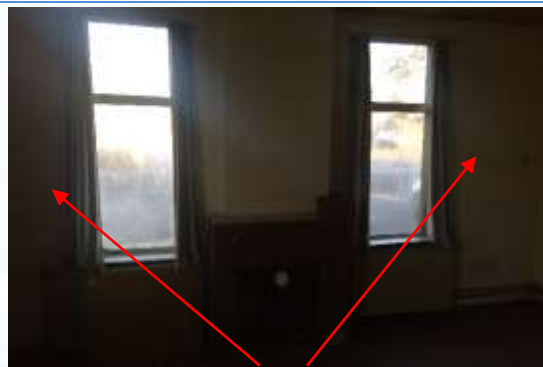
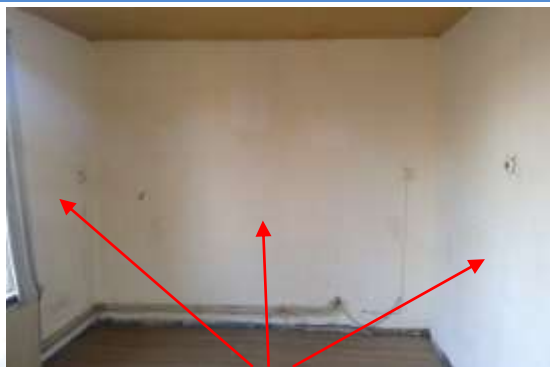
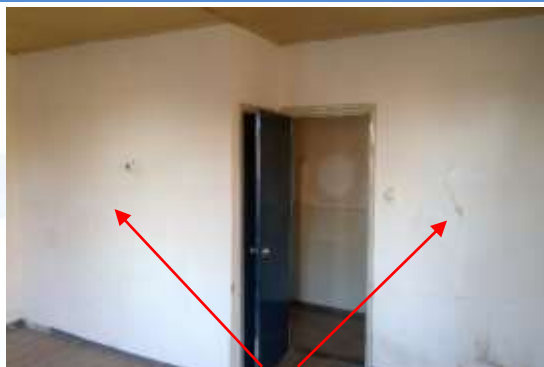
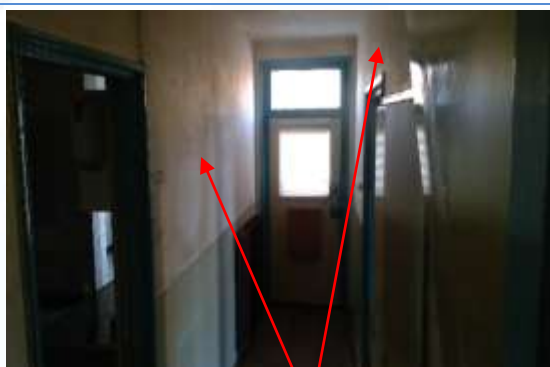
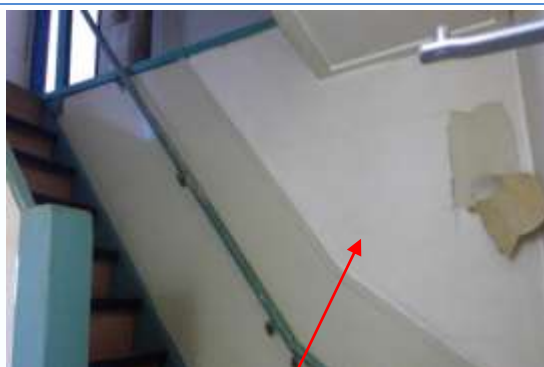
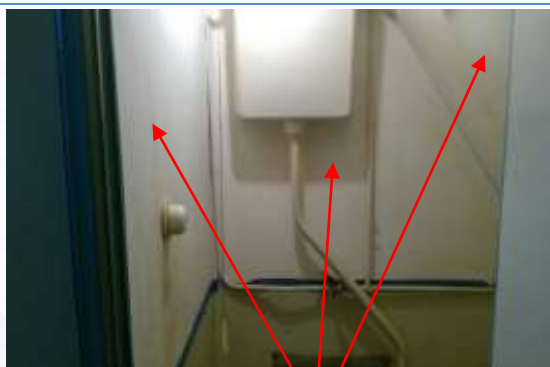
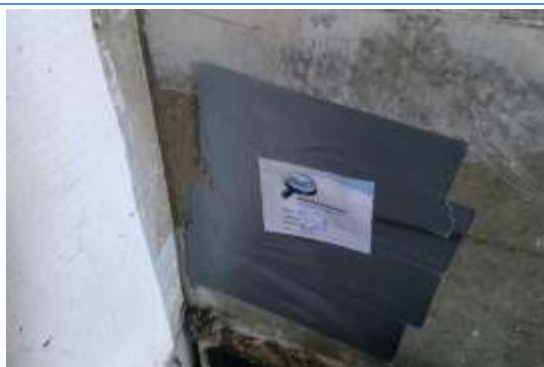
Bronnummer	3
Bron	Plaatmateriaal
Locatie	Woonkamer/hal/toilet
Monsternummer	M3
Asbestsoort(en)	Chrysotiel
Percentages (%)	2 - 5 %
Projectnummer laboratorium	P2021-2534
Hoeveelheid	Ca. 85,2 m ²
Bevestigingsmethode	Gespijkerd
Binding	Hechtgebonden
Verwijderingsmethode	Containment
Risicoklasse	2
Bereikbaarheid	Goed bereikbaar
Conclusies en/of aanbevelingen	
De toepassing bevat hechtgebonden asbest en is op meerdere plaatsen licht beschadigd. Geadviseerd wordt de toepassing op korte termijn te laten saneren om verdere beschadiging te voorkomen. Tevens is er een vermoeden dat er meer plaatmateriaal in de woning aanwezig is, maar dit is zonder destructief handelen niet zichtbaar.

6 | Plaatmateriaal

7 | Plaatmateriaal

8 | Plaatmateriaal

9 | Plaatmateriaal

10 | Plaatmateriaal

11 | Plaatmateriaal

12 | Plaatmateriaal

13 | Monstername plaatmateriaal

Productspecificatie	Asbestcement vlakke plaat
Hechtgebondenheid	Hechtgebonden
Hoeveelheid asbest	85,2 m ²
Percentage Chrysotiel	2 - 5 %
Percentage Amfibool asbest	< 0.1 % (niet aantoonbaar)
Analysecertificaatnummer	P2021-2534

Bevestiging	Gespijkerd
Binnen / buiten	Binnen
Beschadiging	Licht
Verweerdheid	Niet

Risicoklasse	2
Gebruikte versie classificatiemodel	SMART 2.4 12112021 (ingangsdatum 12-11-2021)

Voorafgaand aan de werkzaamheden dient een containment te worden ingericht conform het certificatieschema.

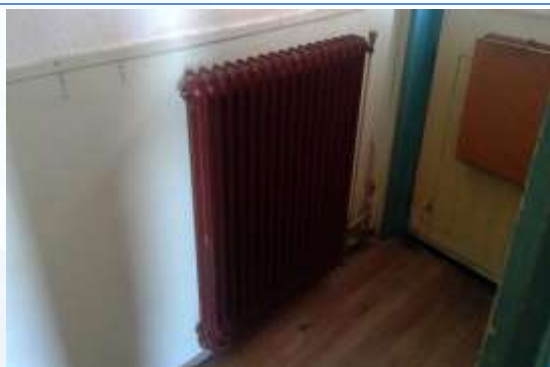
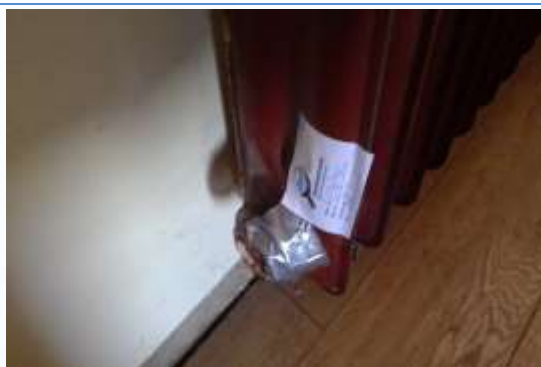
Bronnummer	4
Bron	Ledenradiator met pakkingen
Locatie	Hal
Monsternummer	M4
Asbestsoort(en)	Niet aantoonbaar
Percentages (%)	< 0,1 %
Projectnummer laboratorium	P2021-2534
Hoeveelheid	1 stuks ledenradiator
Bevestigingsmethode	Geklemd
Binding	Niet van toepassing
Verwijderingsmethode	Niet van toepassing
Risicoklasse	-
Bereikbaarheid	Goed bereikbaar
Conclusies en/of aanbevelingen	
De toepassing blijkt na analyse geen asbest te bevatten. Verdere maatregelen zijn niet noodzakelijk.

14 | Ledenradiator met pakkingen

15 | Monstername pakking

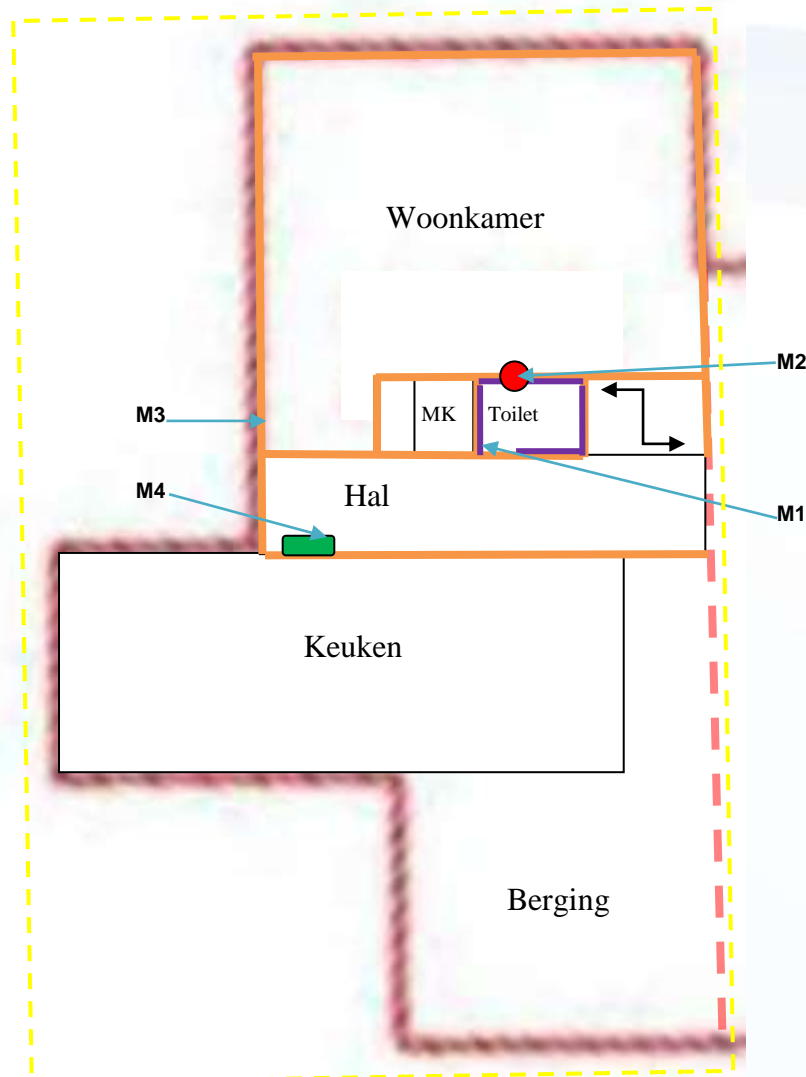
Legenda Meerweg 136

- Bron 1. Tegelboard
- Bron 2. Buismateriaal
- Bron 3. Plaatmateriaal
- Bron 4. AF ledenradiator
- Onderzoeksgebied
